ODBORNÉ VYJÁDŘENÍ ZNALCE

k probíhající stavbě technické a dopravní infrastruktury a odvodnění developerského záměru na pozemcích p.č. 363/6, 363/8, 370/5 a 371 v k.ú. Bašť – „Bašť – Vlkánice RD“. Zhotovitelem stavebních prací je společnost BARACOM, a.s.

Odborné vyjádření znalce k probíhající stavbě technické a dopravní infrastruktury a odvodnění developerského záměru na pozemcích p.č. 363/6, 363/8, 370/5 a 371 v k.ú. Bašť – „Bašť – Vlkánice RD“ zhotovitele stavebních prací BARACOM, a.s.

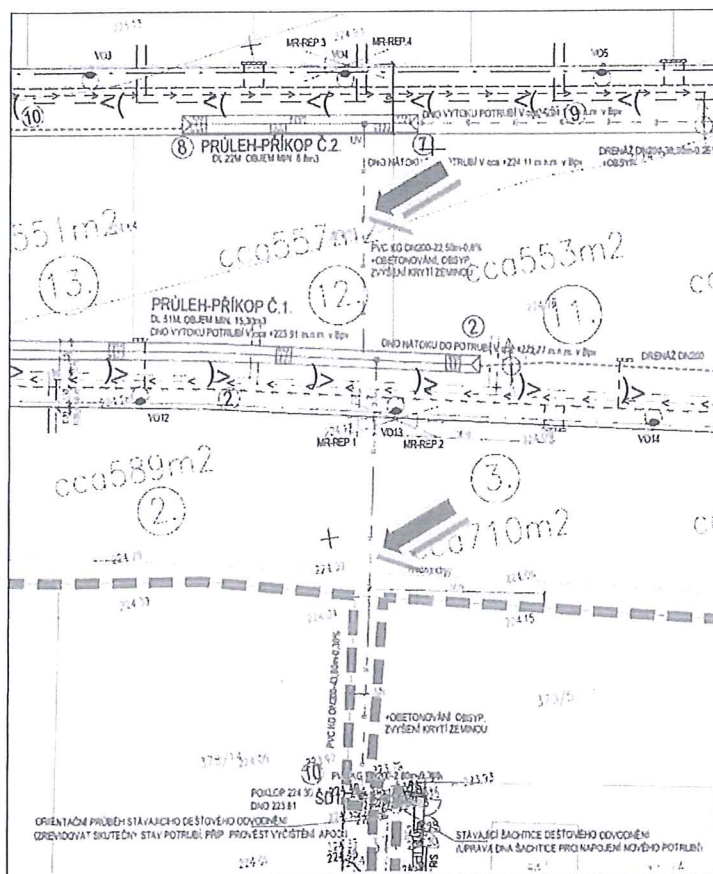
5. Propojovací potrubí je provedeno s nedostatečným krytím, nejspíš v protispádech, je přesypáno staveništním výkypkem a je provedeno z neadekvátního a neúnosného potrubí s nejasnou kruhovou pevností. S ohledem na minimální krytí a přejezdy stavební mechanizace přes toto potrubí, má znalec pochybnosti o tom, zda potrubí není poškozeno, je vodotěsné a schopné plnit svoji funkci. Nutno také vyjasnit budoucí majetkoprávní uspořádání, přičemž toto potrubí by mělo mít ochranné pásmo 1,5 m od vnějšího líce na obě strany. Nutno řešit břemenem služebností pro přístup provozovatele k tomuto potrubí. Pod samotnou komunikací je potrubí provedeno s nedostatečným krytím – v rozporu s PD [1], potrubí není zabezpečeno proti poškození.

Obrázek č. 1 – Výřez ze situace D.2.1b)7 (šipkami jsou vyznačeny propojovací potrubí, které vedou po budoucích soukromých pozemcích příslušejících jednotlivým objektům).

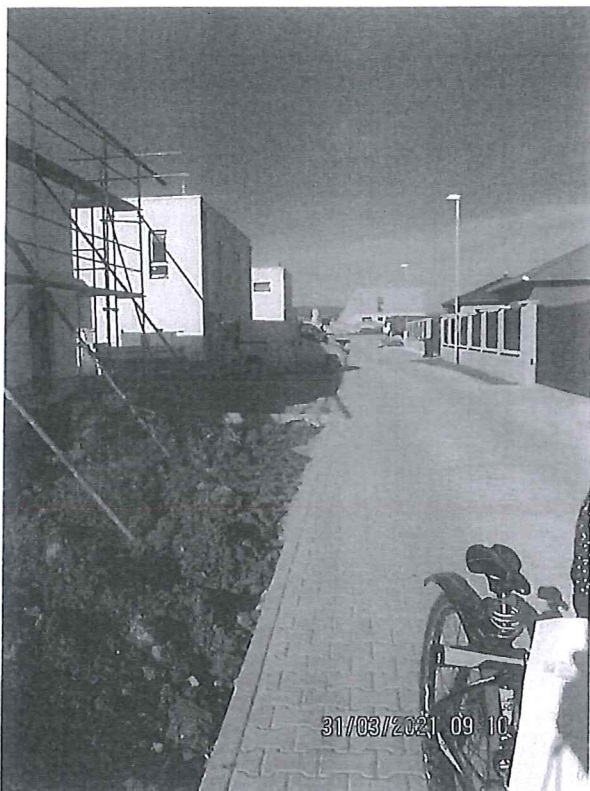
- Odvodňovací prvky jsou nefunkční, otevřený příkop je zasypán a srovnán s budoucí niveletou terénu, neexistuje retenční prostor dle PD [1] ve formě otevřeného příkopu. Zástupce zhotovitele nebyl schopen znalci srozumitelně vysvětlit, na základě jakého pokynu, zápisu do deníku, popř. projednání s obcí (budoucí provozovatel) provedli takovou zásadní změnu technického řešení. Ing. Mazanec sdělil, že změna provádění prací je provedena na základě ústního jednání s obcí z 04/2020, zápis k uvedenému neexistuje, SD uvedené nejspíš neřeší, stavební vodoprávní úřad nebyl informován a změna nebyla řádně projednána.

Foto č. 1 - Odvodňovací prvky a projektované příkopy jsou zasypány.

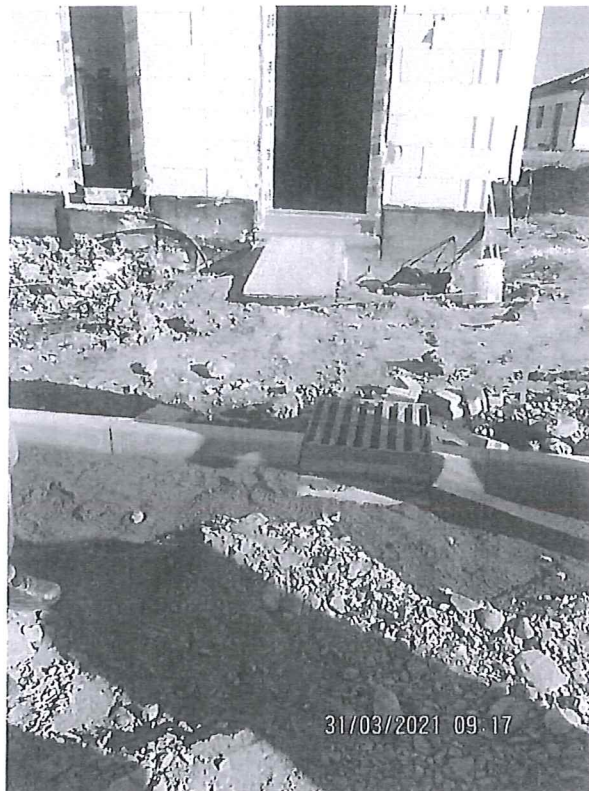
3. Drenážní potrubí je ukládáno do rýh s obalením vnějšího pláště geotextilií, takto obalené potrubí způsobí najisto zneprůchodnění a zanesení geotextilie jemnozrnnými částicemi z vnější strany odvodňovacího systému. Detail je prováděn v rozporu s PD [1] a nelze převzít. První znalcem náhodně ke kontrole vybraná uliční vpust je neprůchodná a současně odhalená drenáž v cca 1,5 m od této vpusti vůbec nepřevádí vodu a systém je neprůchodný a úplně zanesen smyvy ze stavby.

Foto č. 2 - Uliční vpust je v havarijním stavu, vzdouvá vodu, není propojená s drenáží, podklad není schopen vsakovat vodu. Foceno v bezdeštném stavu.

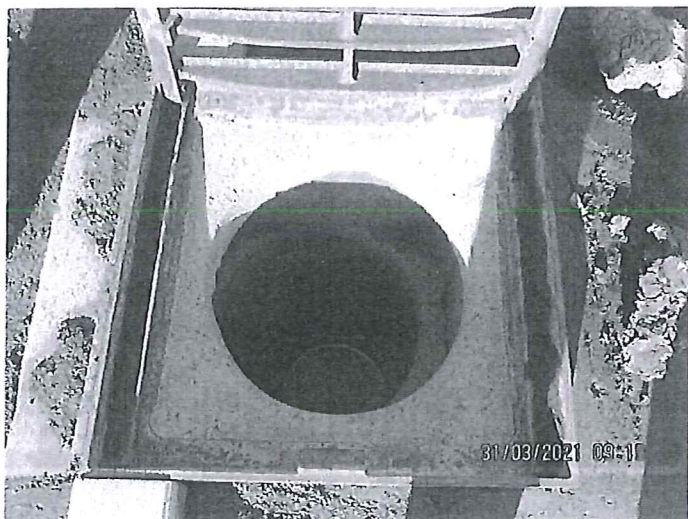
Foto č. 3 – DTTO Foto č. 2

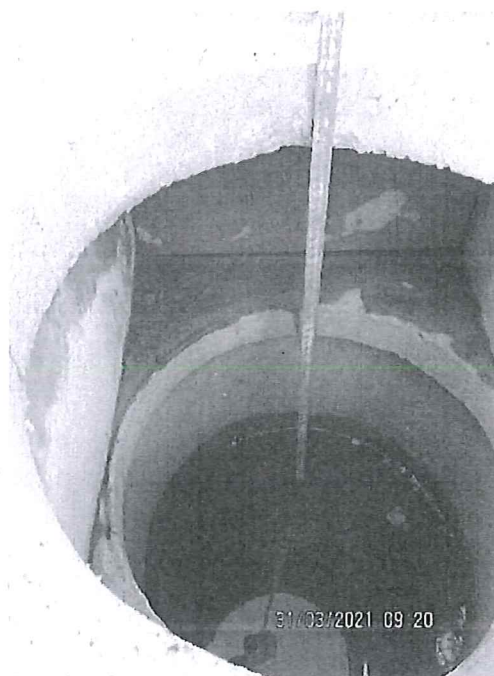
Foto č. 4 - DTTO Foto č. 2

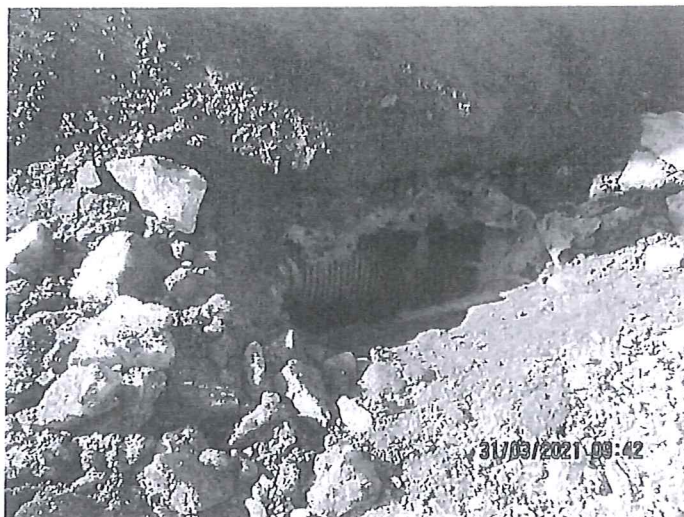
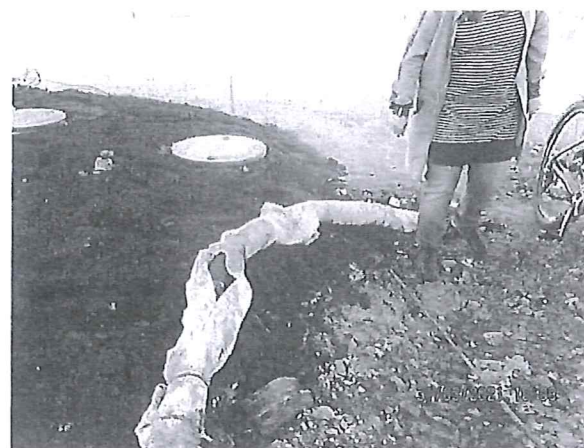
Foto č. 5 a 6 - Drenáž je vadně obalena do geotextilie, zanesení geotextilie není schopno zabezpečit transport vody do drenáže a její další odvádění do recipientu.

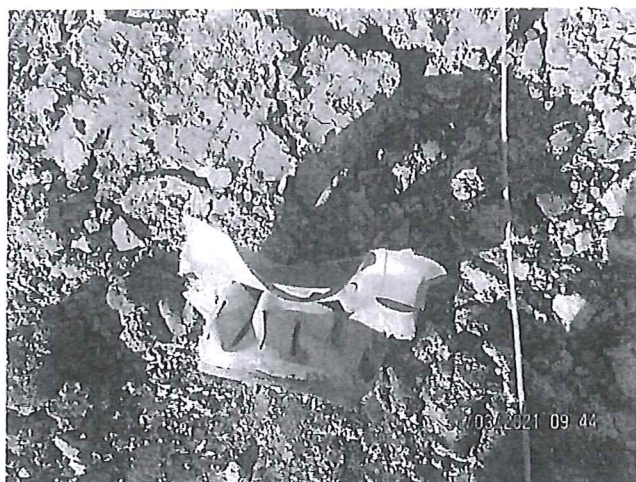
Foto č. 7 - jednotlivé prvky odvodňovacího systému (koš v uliční vpusti) jsou zhavarované, zanesené jílovitými splachy a nefunkční.

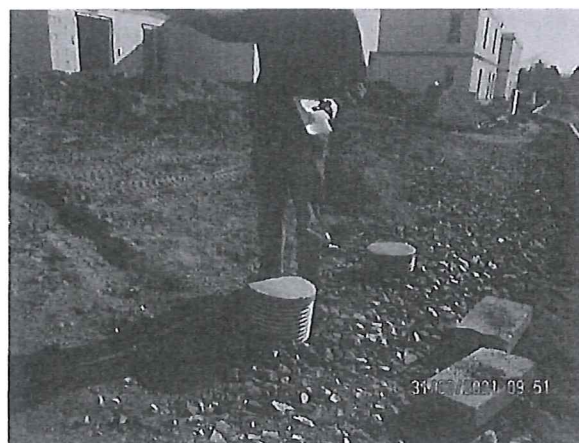
Foto č. 8 - propojovací plastové potrubí je provedeno v nedostatečném krytí, z nevhodných materiálů a revizní šachtice s nesystematických částí. Vše v rozporu s PD.

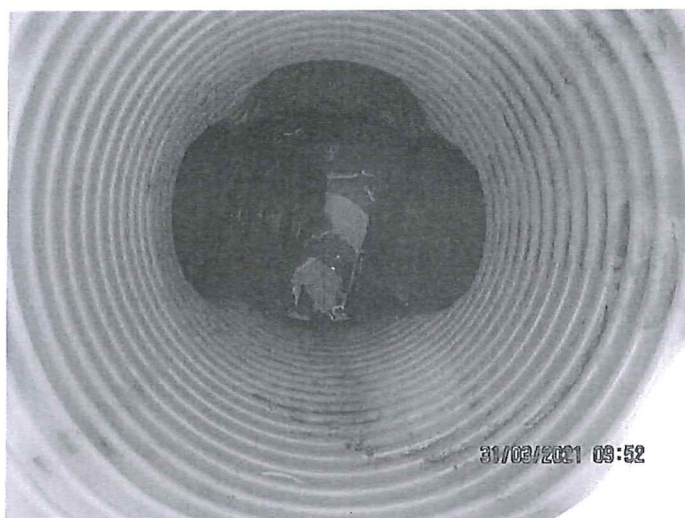
4. Drenáže jsou pravděpodobně provedené v nulových spádech bez revizních šachtic a jsou neprůchodné. Technické řešení i detaily jsou provedeny v rozporu s PD [1].

Foto č. 9 - Dna revizních šachet jsou zanesena bahem a zdouvají vodu i v bezdeštném období. Nesystémové řešení neodpovídá PD.

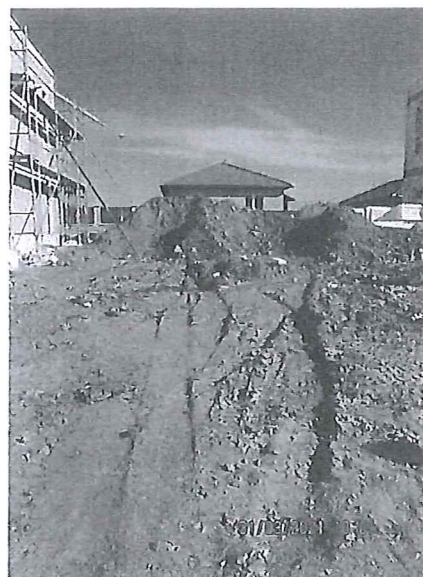
Foto č. 10 - Na propojovacím potrubí uloženém s minimálním krytím, pojezdí těžká stavební mechanizace a jsou zde uloženy násypy výkopků. Potrubí může být tímto způsobem poškozeno.

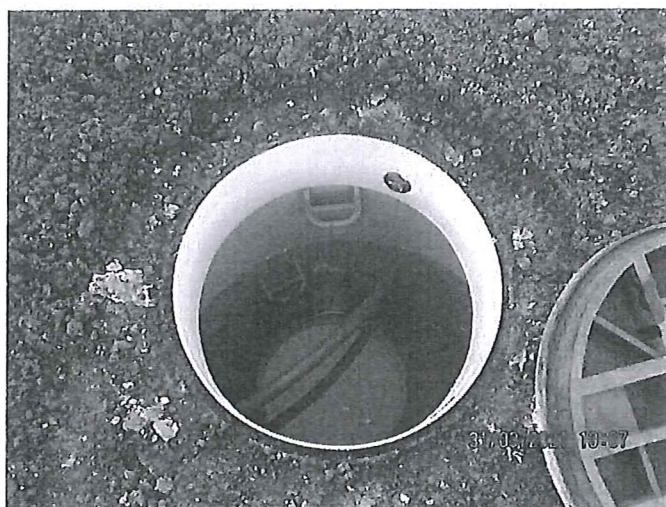
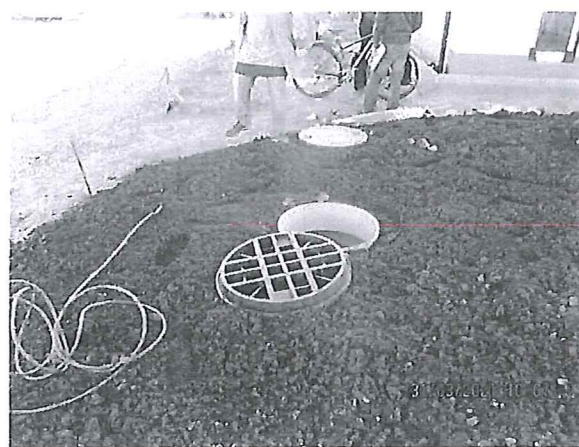
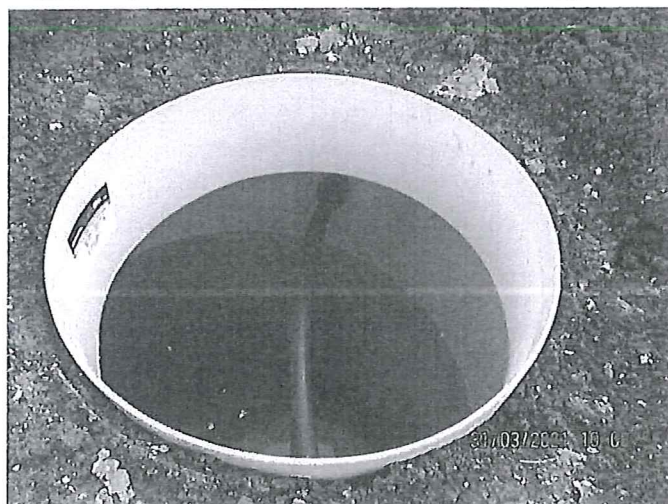
7. Další zjištění mimo stavbu komunikace a odvádění vod ze záměru. Domovní čerpací šachty oddílné splaškové kanalizace umístěné na podzemích příslušejících jednotlivým obytným objektům, jsou provedeny jako plastové a znalec upozorňuje, že je nezbytné tyto posoudit proti vztlaku a s ohledem na nepropustné jílovité podloží a nevyřešení odvádění dešťových vod při stavbě komunikace, kdy může najisto dojít k úplné elevaci hladiny podzemní vody po dlouhodobých srážkách až k úrovni terénu, konstrukční provedení jímek nutno prověřit.

Foto č. 11, 12, 13 - Konstrukční provedení retenčních šachet na zachytávání dešťové vody, příp. domovních čerpacích jímek není způsobitelné a není provedeno s odolností vůči vysoké expozici hladiny podzemní vody a může dojít k jejich poškození vztlakem. V případě retenční dešťové nádrže je nutno vyjasnit, kam bude zaústěn přepad.

8. Znalec doporučuje vyjasnit, jakým způsobem jsou navrženy retenční nádrže pro zachycení dešťových vod ze střech a zpevněných ploch jednotlivých objektů, a kam jsou zaústěny přepady z těchto jímek. Výpočty Ing. Hanuše [5] a hydrotechnická situace vůbec neuvažuje se zaústěním zpevněných ploch u objektů, případně přepadů z retenčních nádrží. Zpevněné plochy u objektů jsou ve většině případů vyspádovány na budoucí komunikaci a skutečná hydrotechnická situace neodpovídá výpočtům [5].

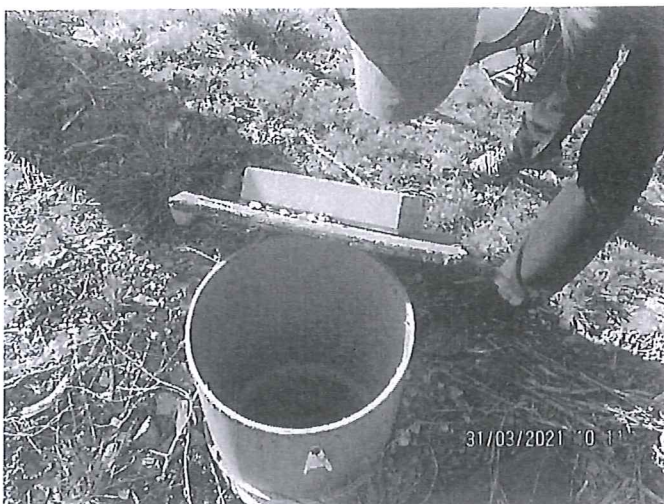
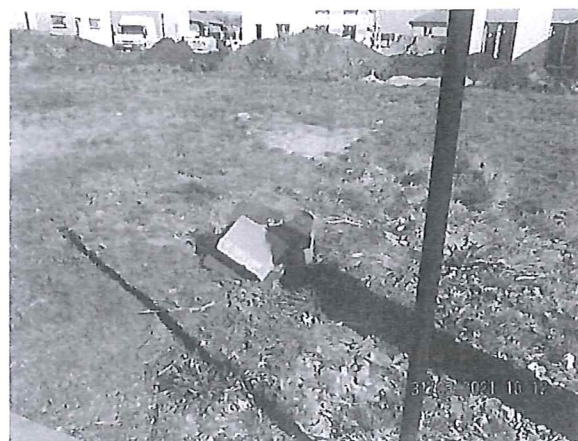
6. Napojení do recipientu. Dle podmínek vodoprávního povolení mělo být ověřeno propojovací potrubí ve stávající komunikaci kamerovou, tlakovou zkouškou, ověřením profilu, apod. Nic z uvedeného nebylo provedeno. Zástupci vedení obce znalci sdělili, že v místě není evidována žádná dešťová kanalizace a znalec na místě zkonstatoval, že není vyjasněn recipient pro napojení potrubí ze záměru. Pokud je ve stávající komunikaci pouze drenáž, pak po napojení záměru bude docházet k extrémním havarijním stavům a vzdutí vody.

Foto č. 14 a 15 - Šachta propojovacího potrubí po soukromém pozemku – šachta je provedena nesystémově a k tomu nevhodně z odpadních zbytků, není jasné, kam je odvádění dešťové vody ze záměru napojeno a zda je navazující stávající potrubí kapacitní pro napojení záměru. Pokud je záměr napojen pouze do drenážního pera, nebo podkladních vrstev komunikace, pak takové řešení bude najisto vykazovat havarijní stavy při výskytu srážek.
