**Analýza dopravního proudu v obci  
Bašť – styková křižovatka  
sil. III/0085 x III/0091**

Únor 2015

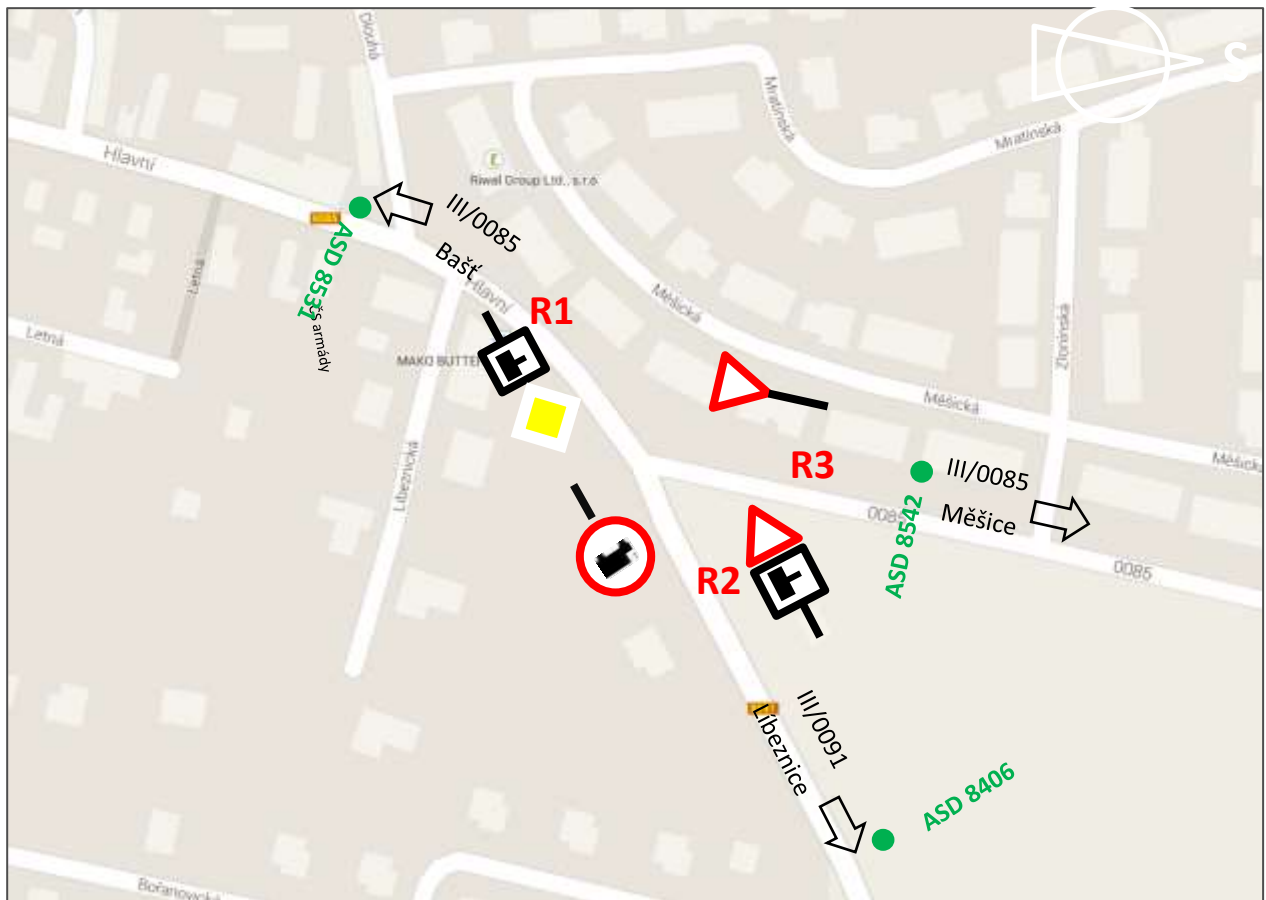
Obrázek 2: Přehledná situace dotčené křižovatky

Sledovaná lokalita se nachází na křížení ulic Hlavní a Líbeznické v obci Bašť. Jedná se o stykovou (trojramennou) křižovatku v intravilánu obce. Hlavní komunikace je vedena ve směru silnic III/0085 (Bašť – centrum) – III/0091 (Líbeznice). První rameno hlavní komunikace (R1 - Bašť) je označeno kombinací dopravních značek č. P2 „Hlavní pozemní komunikace“ a č. E2a „Tvar křižovatky“ (s vyznačením skutečného tvaru křižovatky). Druhé rameno hlavní komunikace (R2 - Líbeznice) je označeno kombinací dopravních značek č. P1 „Křižovatka s vedlejší pozemní komunikací“ a č. E2a „Tvar křižovatky“ (s vyznačením skutečného tvaru křižovatky). Vedlejší pozemní komunikace (R3) je na silnici III/0085 (Měšice) a je vyznačena pomocí DZ č. P4 „Dej přednost v jízdě!“. Základní schéma křižovatky je vyznačeno na obrázku 2.

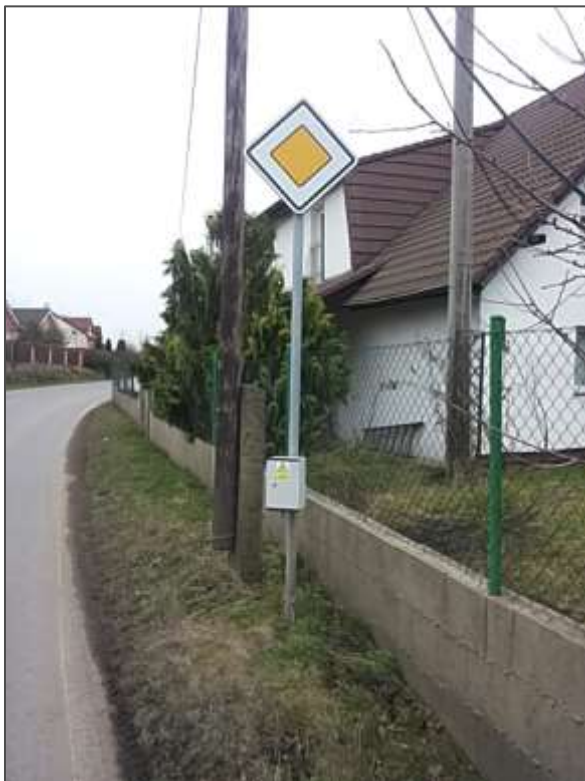
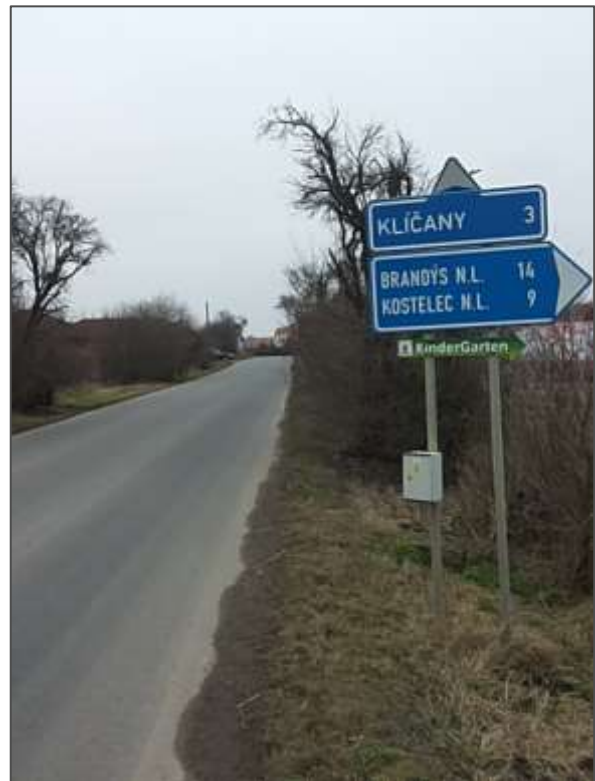
Obrázek 3: Umístění ASD na rameně R1

ASD byly umístěny cca 120 m od křižovatky na hlavních ramenech (R1, R2) a cca 70 m od křižovatky na vedlejším rameni (R3) na sloupcích dopravního značení. Tyto vzdálenosti zaručují, že rychlost projíždějících vozidel v místě radaru nebyla ovlivněna křižovatkou.

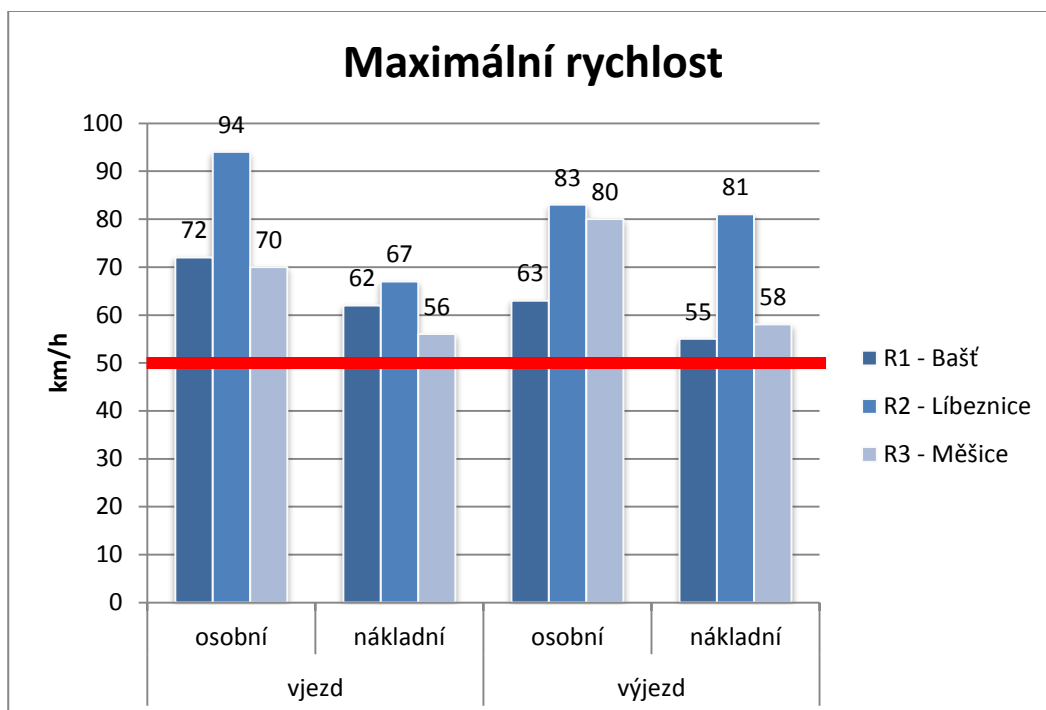
Graf 1 – Maximální naměřená rychlost na jednotlivých ramenech křižovatky [km/h]

Součástí dopravního průzkumu bylo i zjišťování rychlostí vozidel na všech ramenech křižovatky. ASD byly umístěny v takové vzdálenosti, aby nedošlo k ovlivňování rychlostí před a za křižovatkou.
